Objekti aadress: Võru maakond, Võru vald, Vana-Vastseliina küla  
Tellija: Vastseliina Piiskopilinnuse Sihtasutus  
Registri number: 14081  
Töö number: 19-07

# **VASTSELIINA PIISKOPILINNUS** **VALLIKRAAVIGA**

**KAGUTORNI KONSERVEERIMISE I ETAPP**

**JÄRELEVALVE ARUANNE**

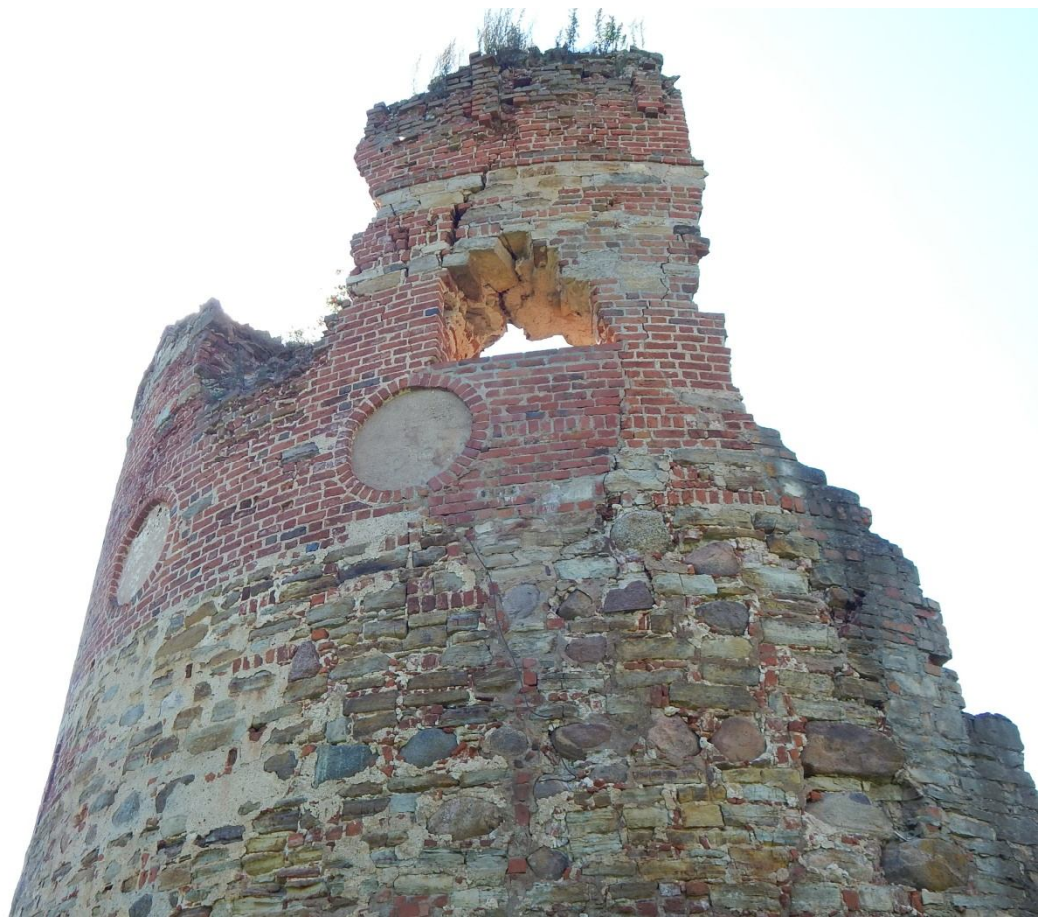
Tellingud koos ajutise katusega avariilise põhjakülje konserveerimiseks ehitati 2017. aastal (foto 3). Kagutorni põhjakülje ülemine müüriosa oli avariohtlikult pragunenud (foto 1) ja teda toetavatest kahest „tugijalast“ üks oli ebastabiilne (fotol 2 vasakpoolne). Müüri ülemine osa oli lagunenud ja kaetud taimestikuga. Kaks väärtuslikku arhitektuurset detaili – ripp-liseeni – olid lagunemas (foto 7).

1. Käsitletud müürilõik. Vaade kirdest. Foto A.Pihl (08.2017)

Põhjakülje avariohtliku müürilõigu praod ankurdati spiraalankrutega  $\varnothing$  8 mm ja täideti injekeerimismördiga weber.tec 942 (Saint-Goban Weber) eelnevalt müüri paigaldatud torude kaudu (foto 13).

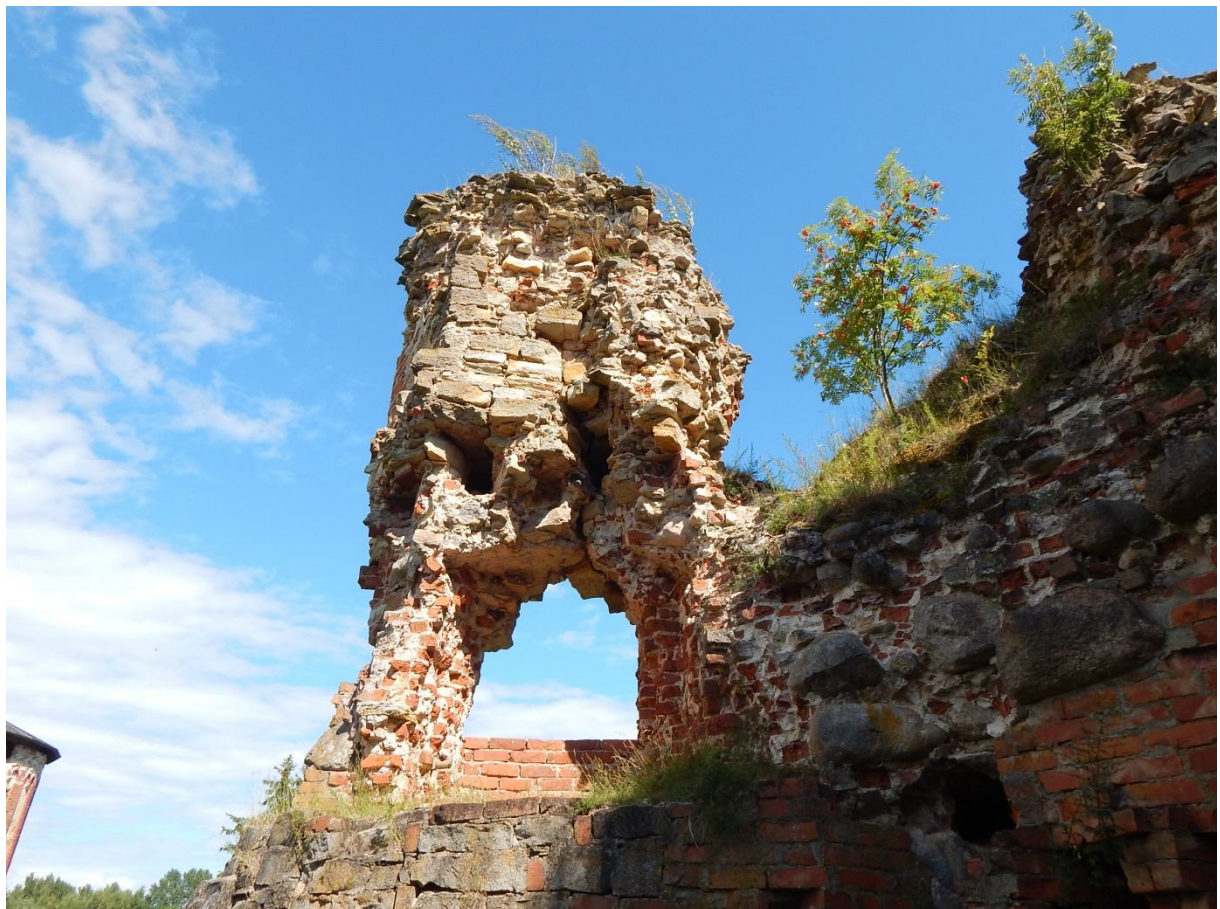
2. Käsitletud müürilõik. Vaade edelast. Foto A.Pihl (08.2017)

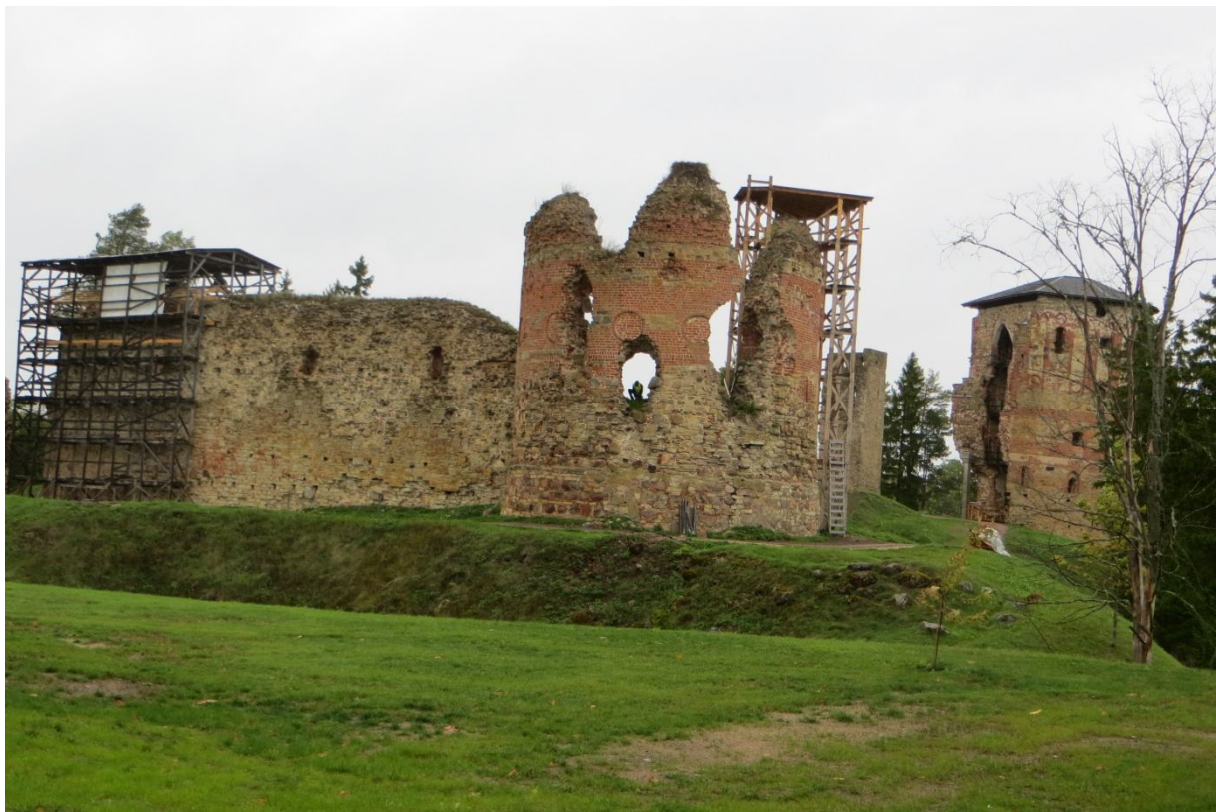
3. Vaade lõunast. Käsitletav müüri lõik tellingutes (08.2018)

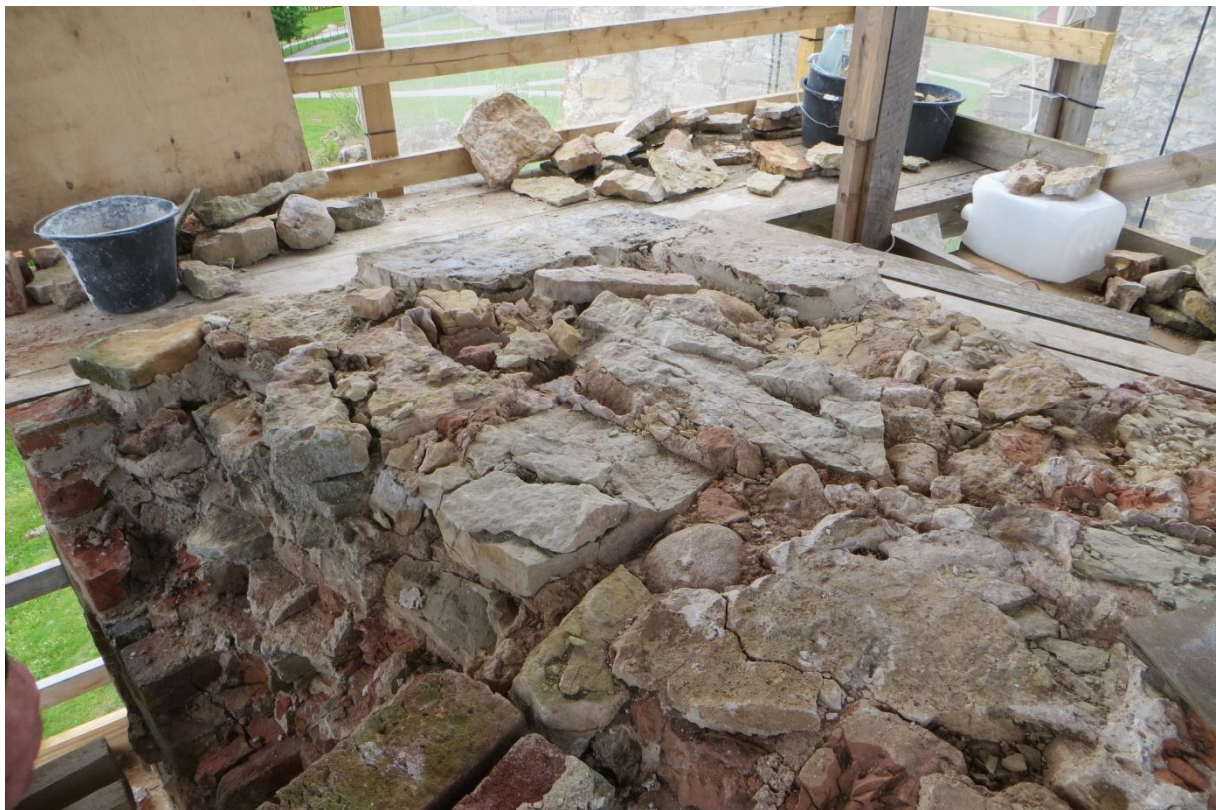
4. Puhastatud müüripealne (06.2019)

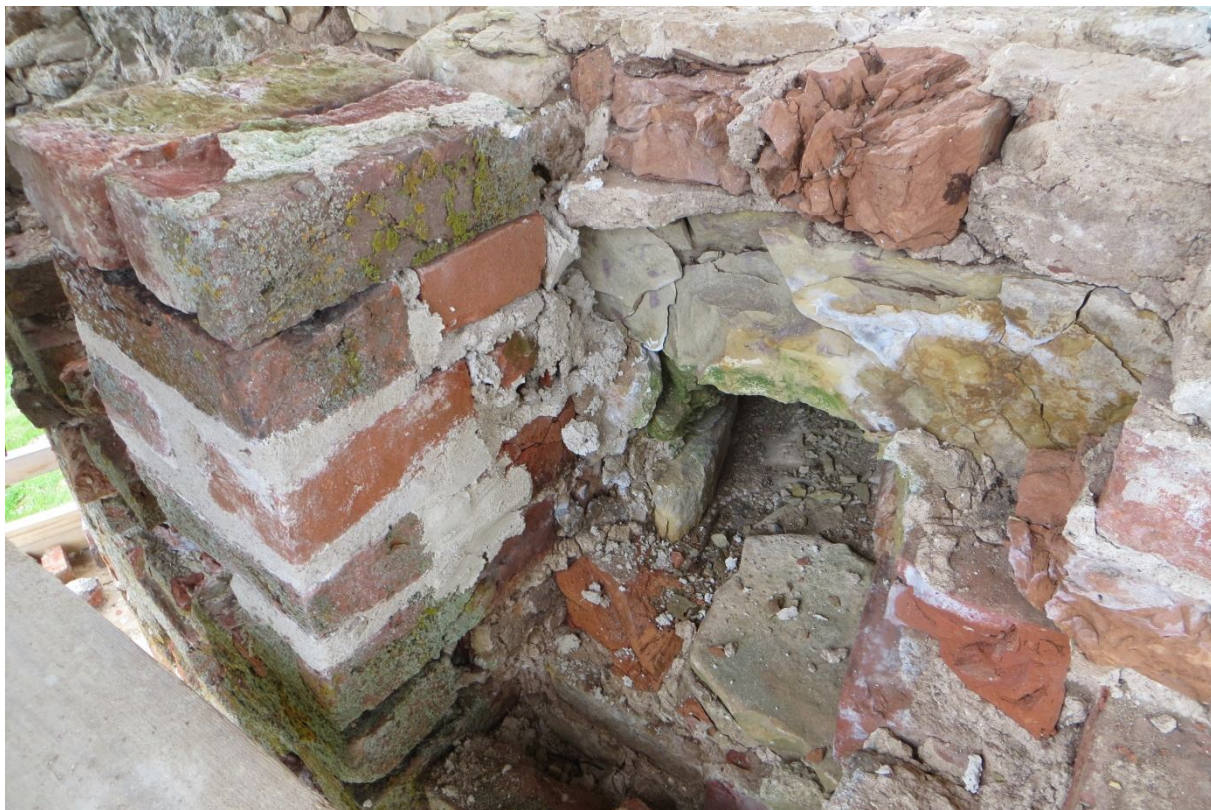
5. Rippliseeni ülemine osa ja sellega külgnev lagunenud seiniosa konserveerimise alguses (06.2019)

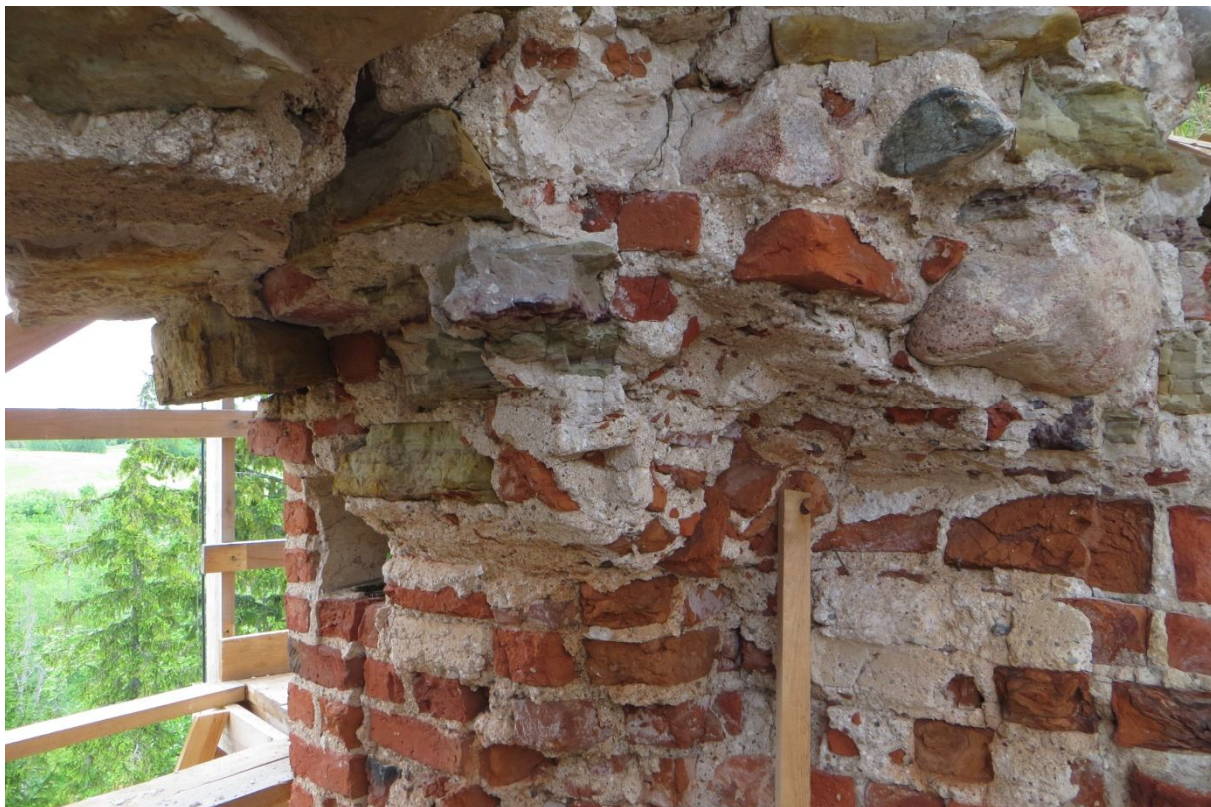
6. Laskekambri sein enne taastamist. Näha on võlvikandade asukohad (06.2019)

Laskekambri tsoonis müüritis taastati. Uus müüriladu oli vajalik selle piirkonna kindlustamiseks. Kambri kaarsillust taastati säilinud jälgede põhjal – mõlemas võlvikannas oli jälg loetav (fotod 6, 14, 15). Kambri ava piirav 1960. aastal laotud tellisrinnatis säilitati. Välisküljes olnud puitsillust taastati (foto 11). Puidu eraldamiseks kivipinnast kasutati kasetohtu.

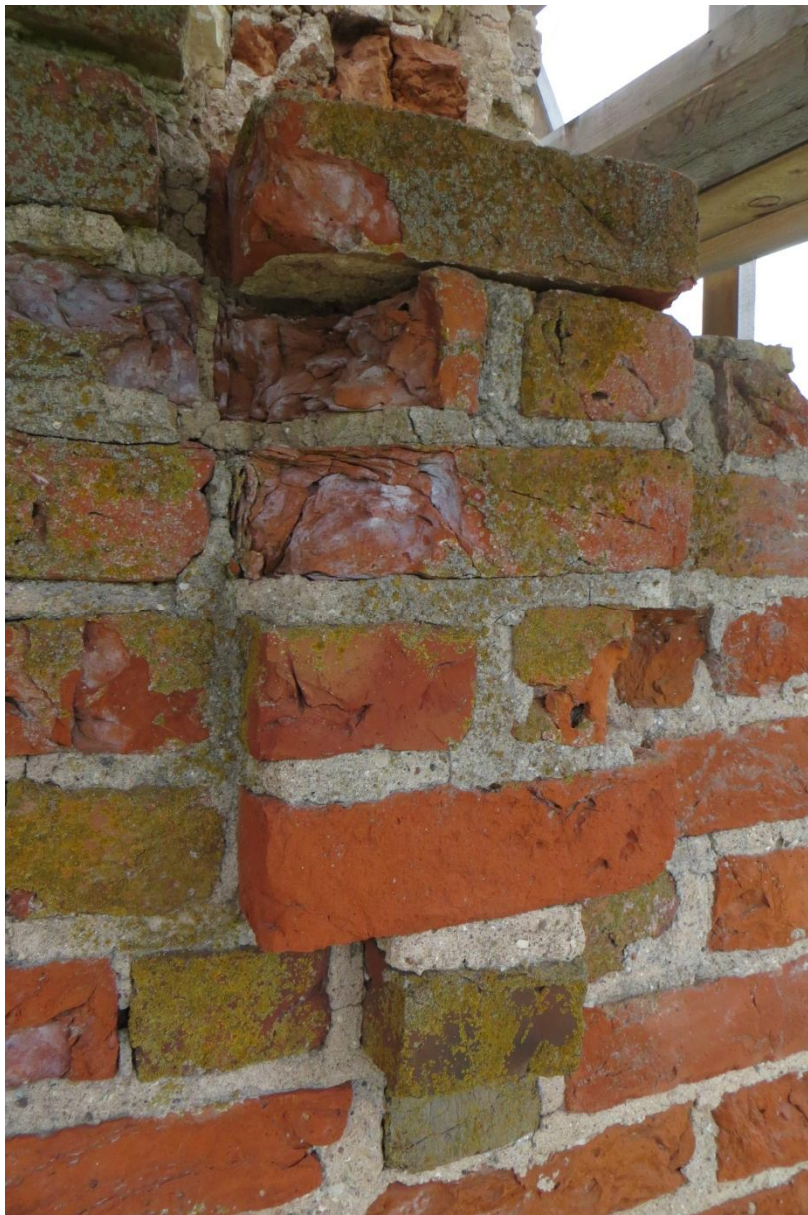
7. Rippliseen enne tööde algust (06.2019)

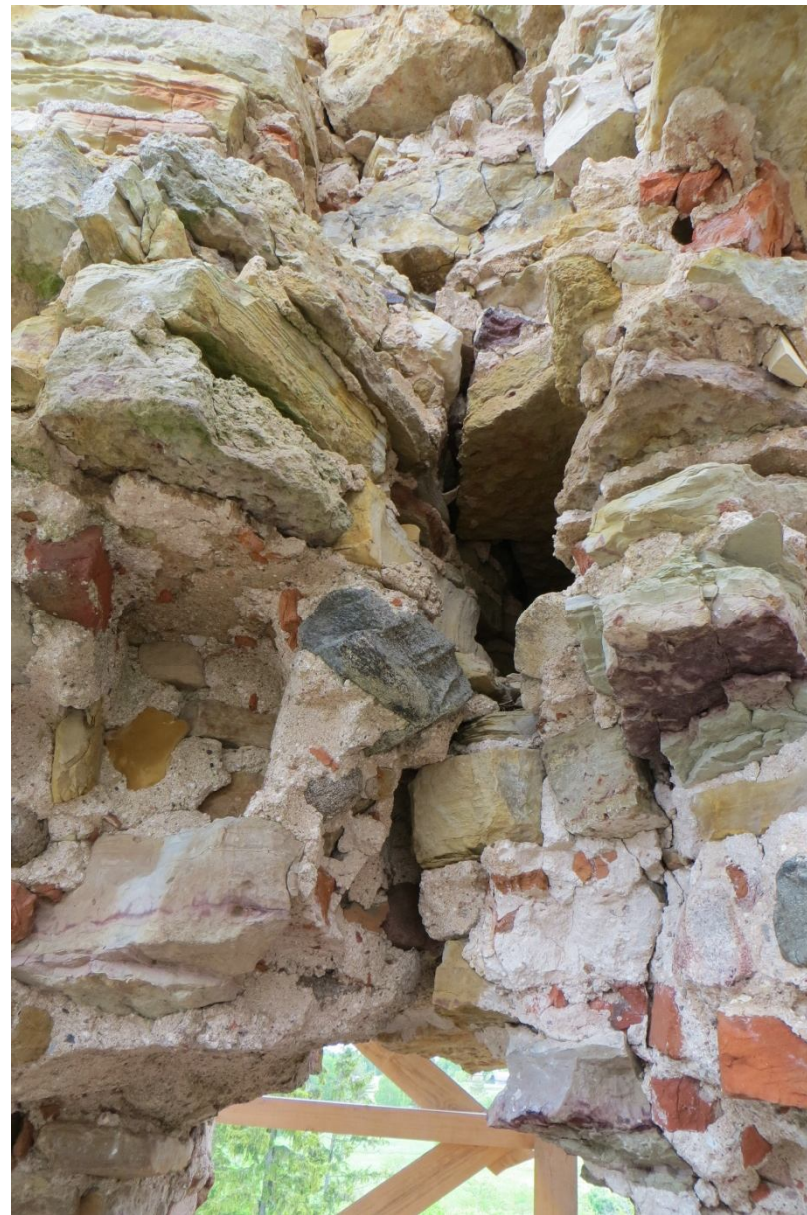
8. Ohtlik pragu laskekambri kohal.  
Vaade torni siseküljelt (06.2019)

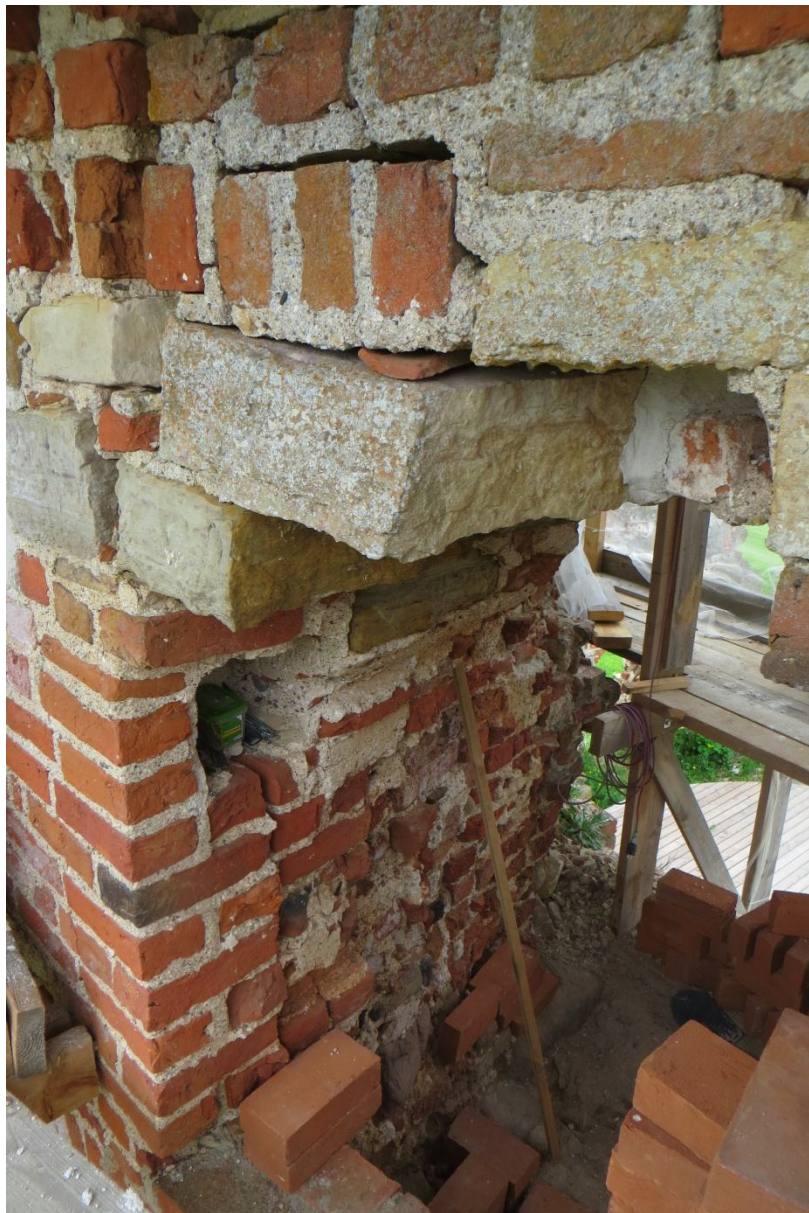
9. Laskekambri sein enne tööde algust.  
Vaade tornivälisküljelt (06.2019)

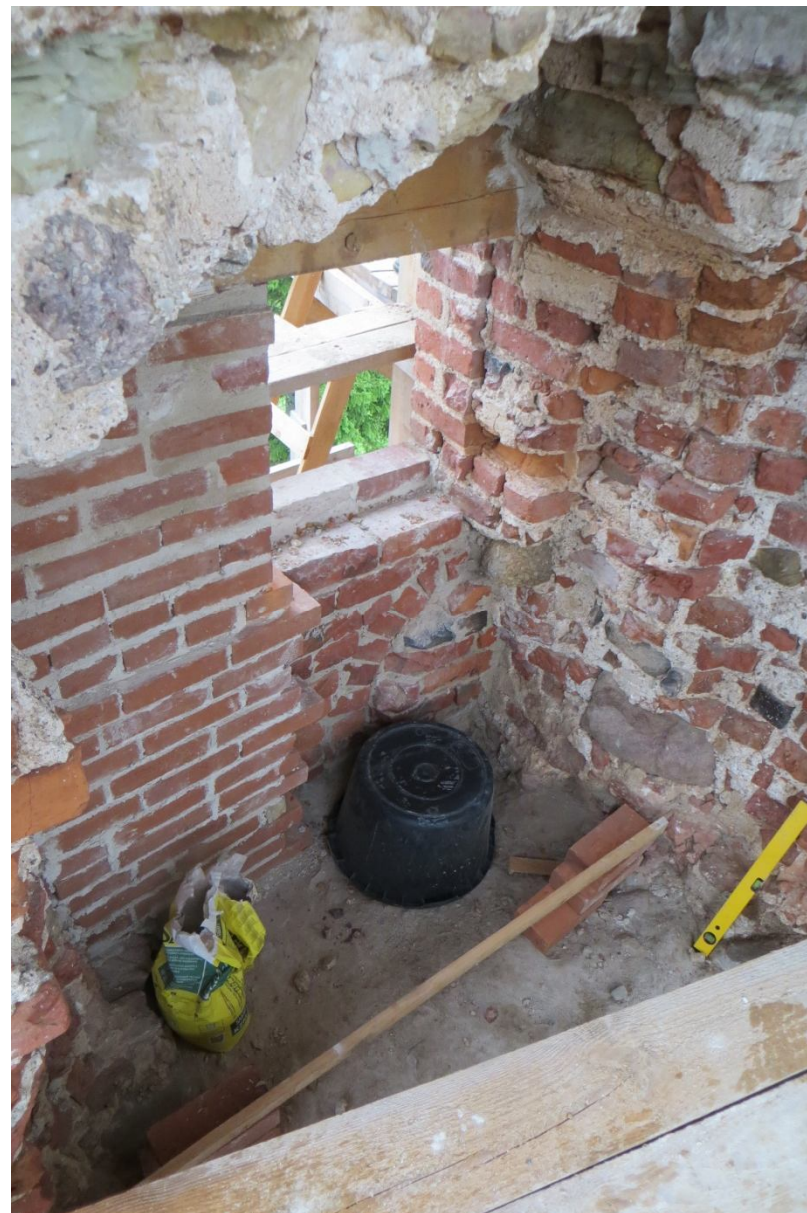
10. Laskekamber taastamise käigus (07.2019)

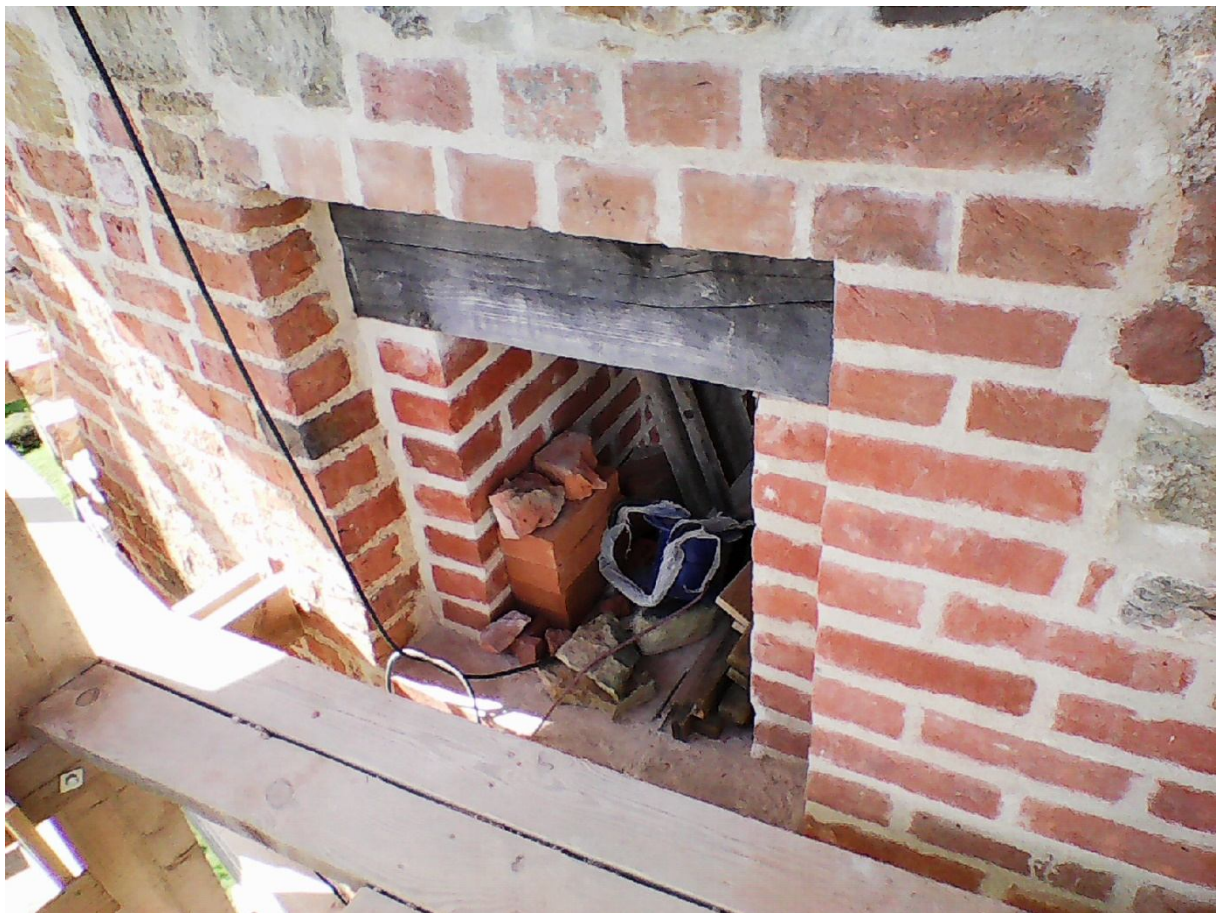
11. Laskekamber pärast taastamist. Vaade torni välisküljest (08.2019)

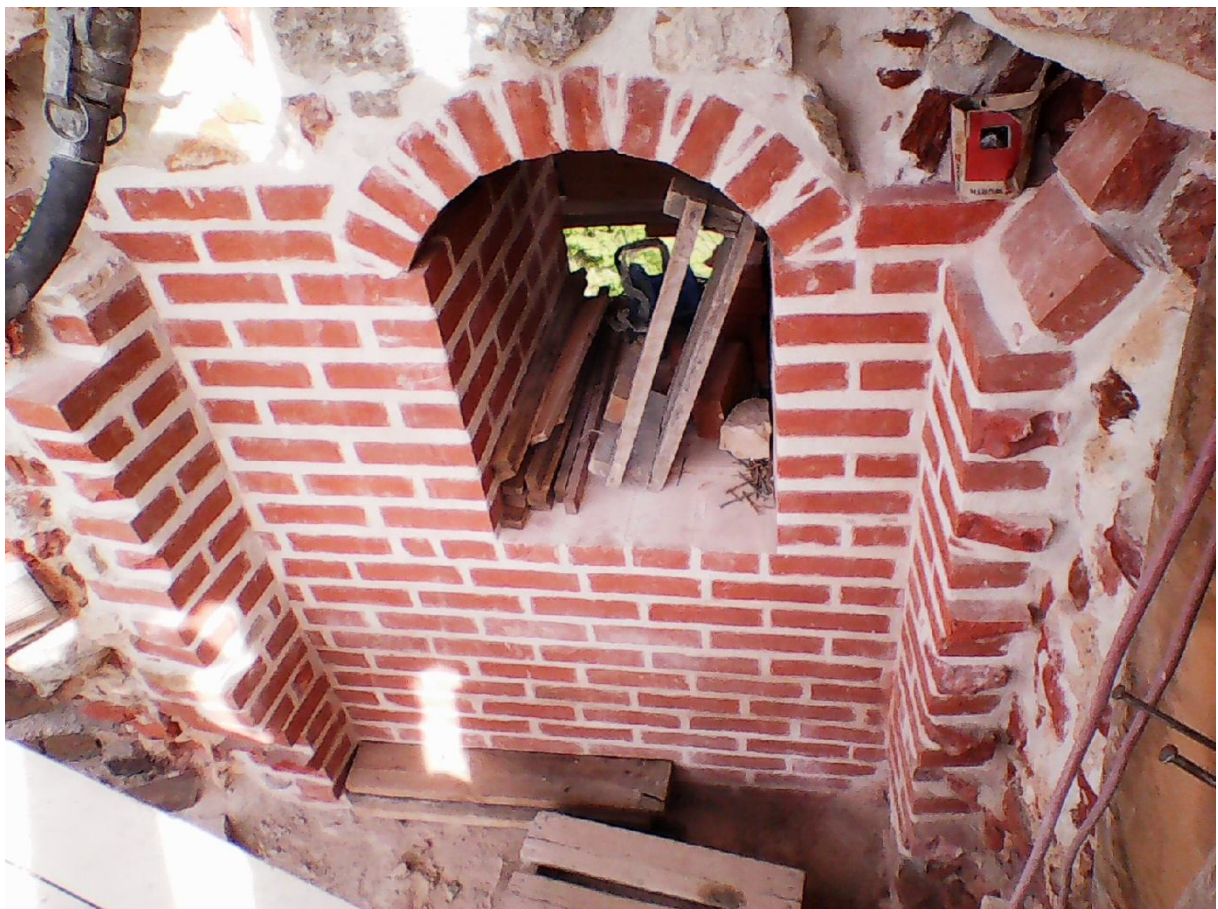
12. Laskekamber pärast taastamist. Vaade torni siseküljest (08.2019)

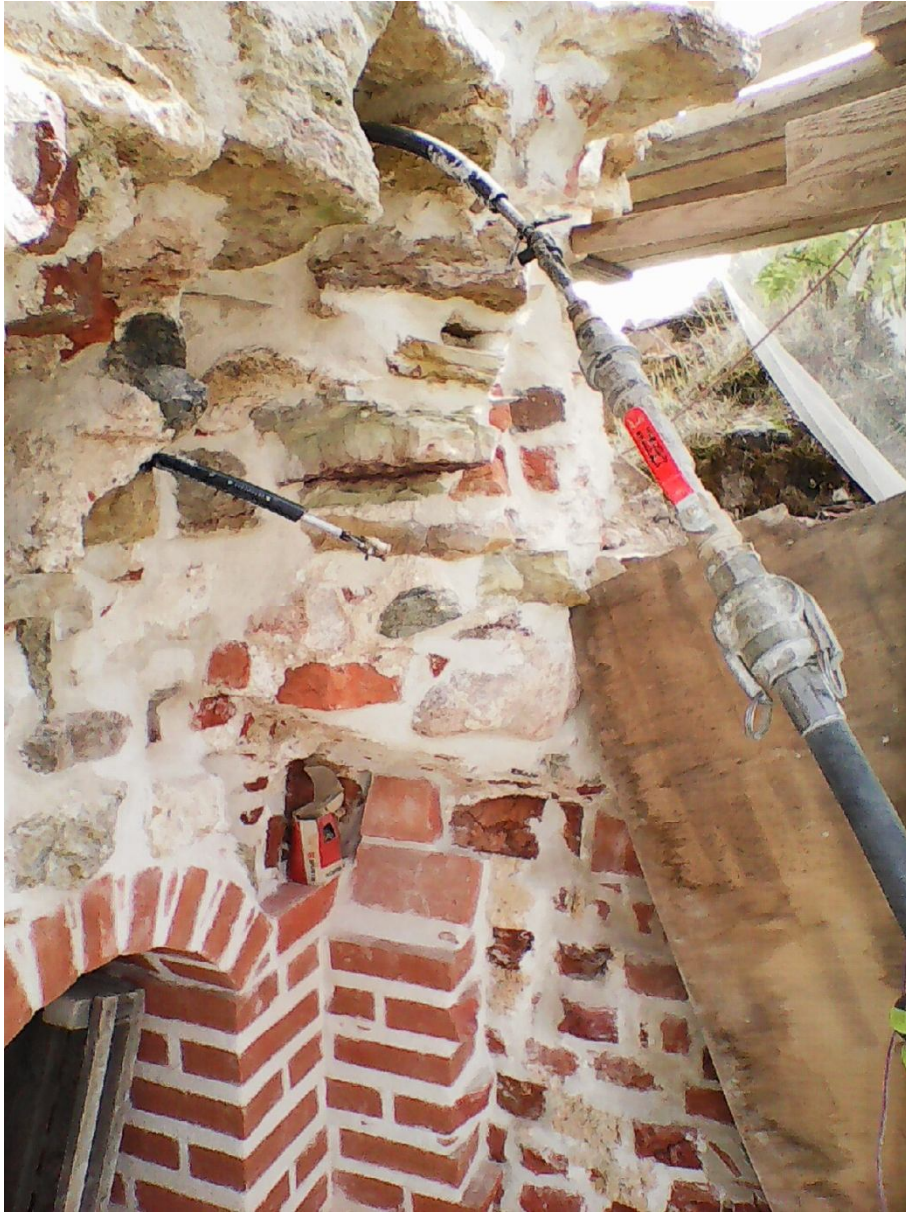
13. Prao injekteeimine laskekambri kohal (08.2019)

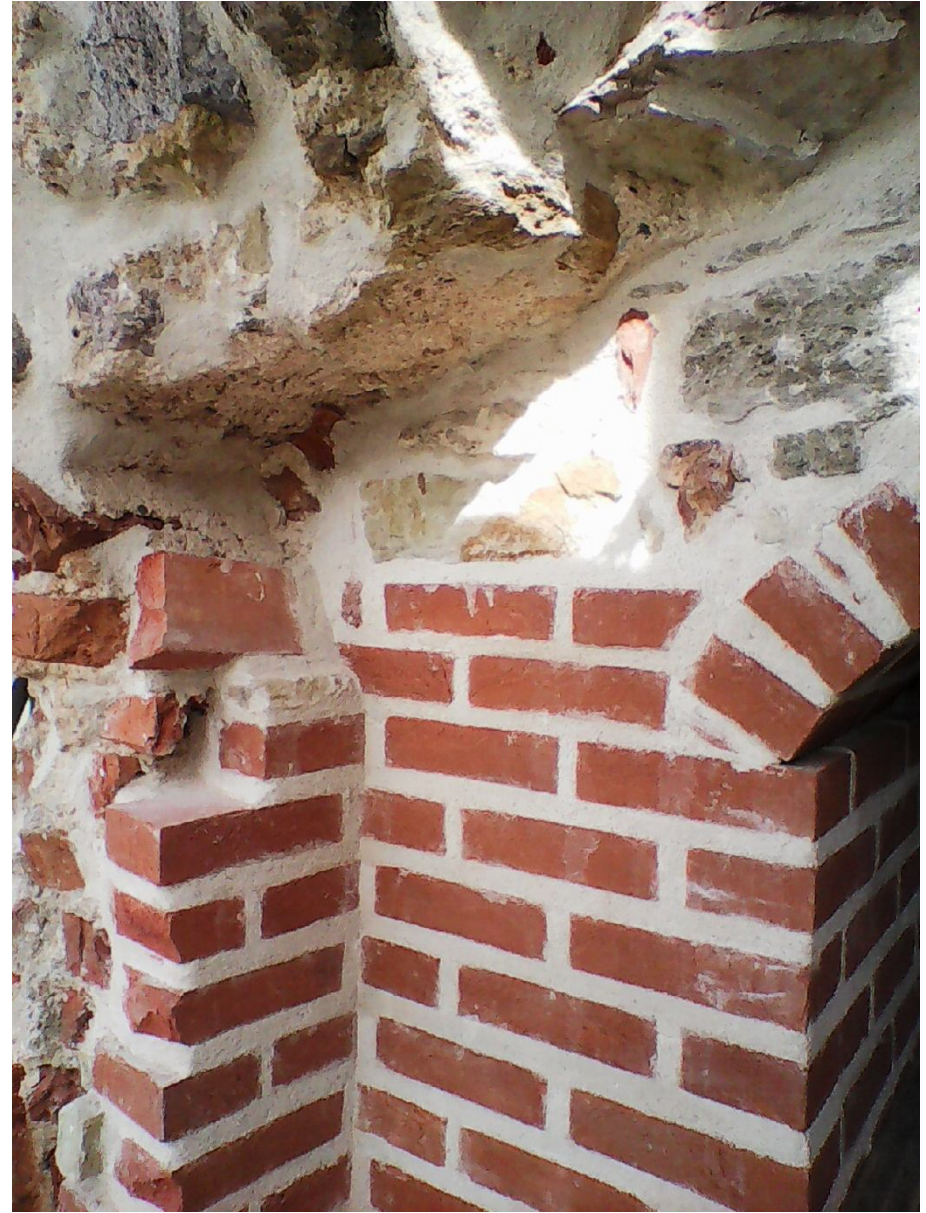
14. Laskekambri fragment (08.2019)

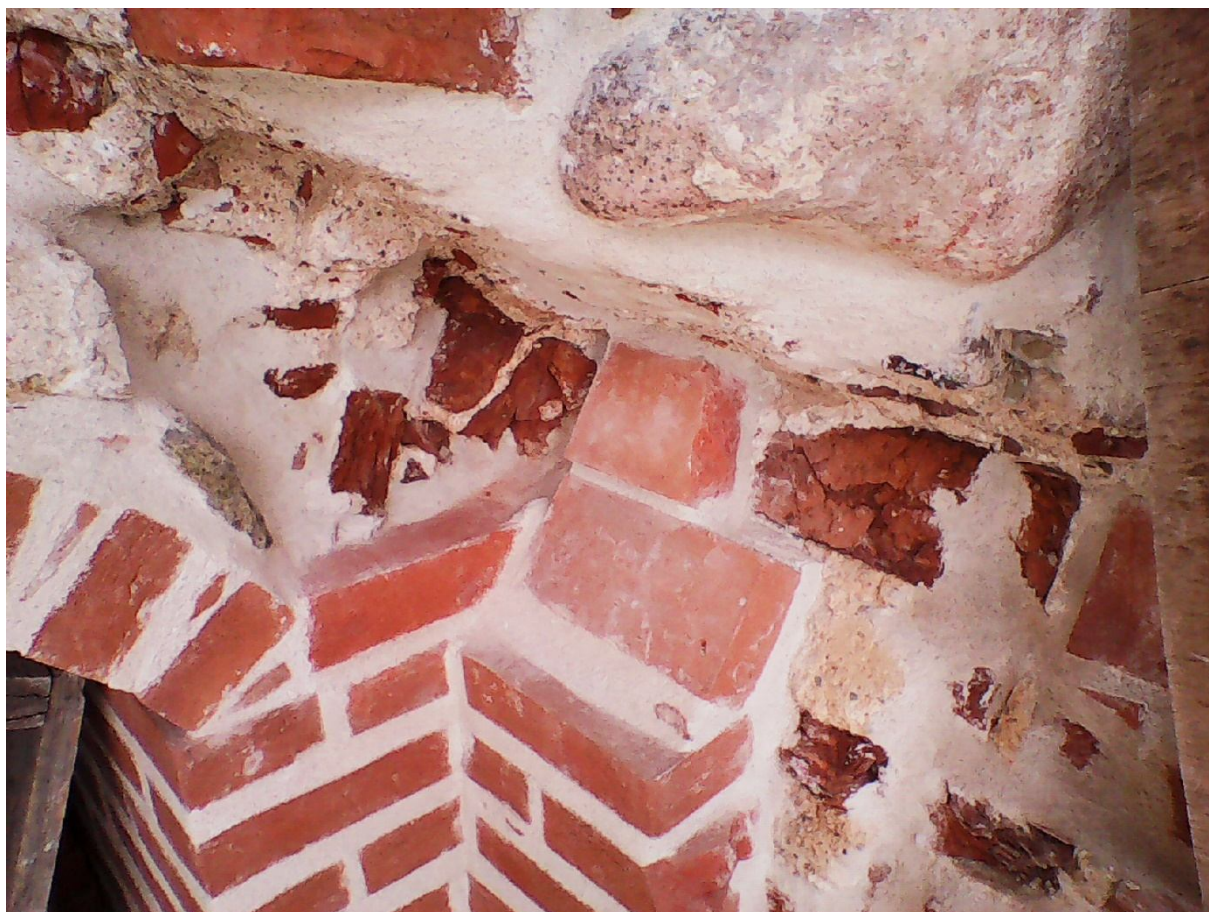
15. Laskekambri fragment (08.2019)

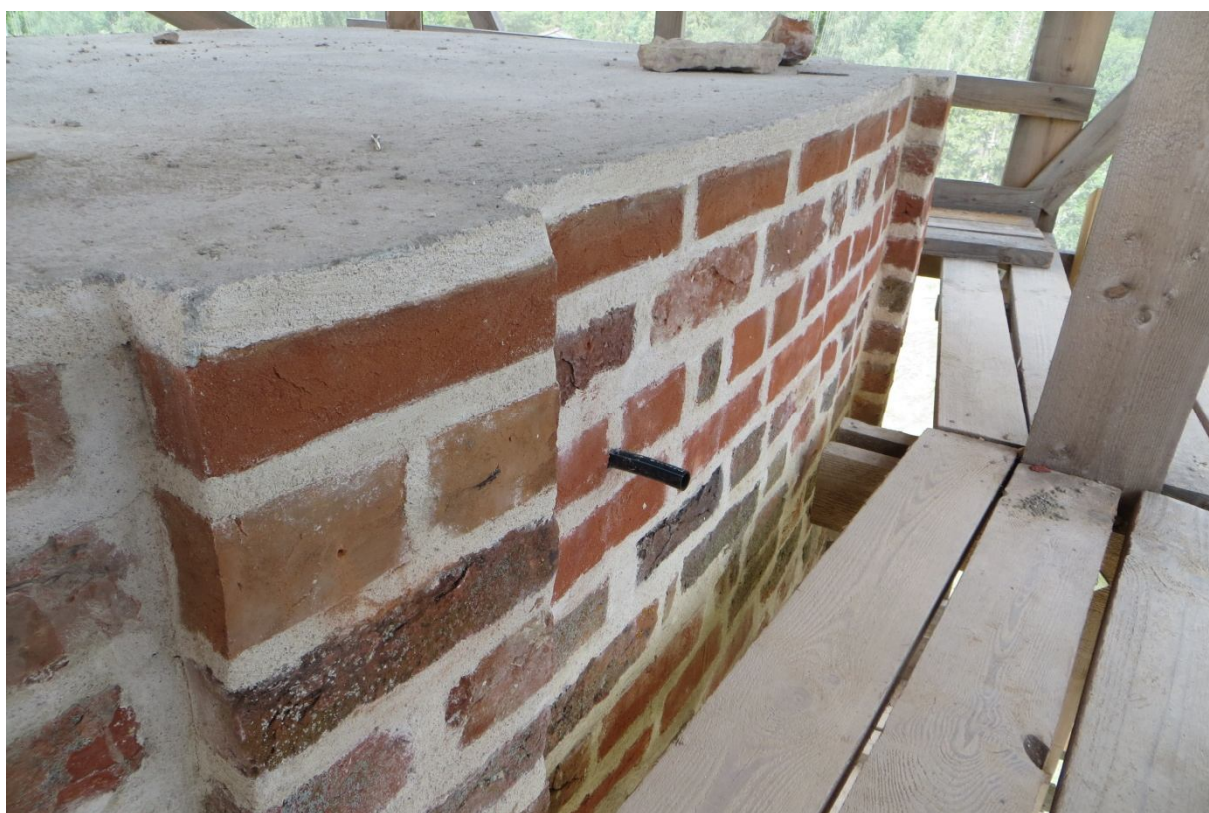
16. Konserveeritud (osaliselt taastatud) müürilõigu ülemine osa koos rippliseenidega (07.2019)

Müüri ülemine osa kaeti 10 cm paksuse betoonikihi ja tasandati valmistades ette pinna pliipleki paigalduseks järgmisel aastal (foto 16). Taastati rippliseenide ülemised osad kasutades kohapeal olevaid kive, ainult ülemine rida on uutest kividest. Rippliseenide alumised osad konserveeriti kasutades telliseparandusmörti (foto 19).

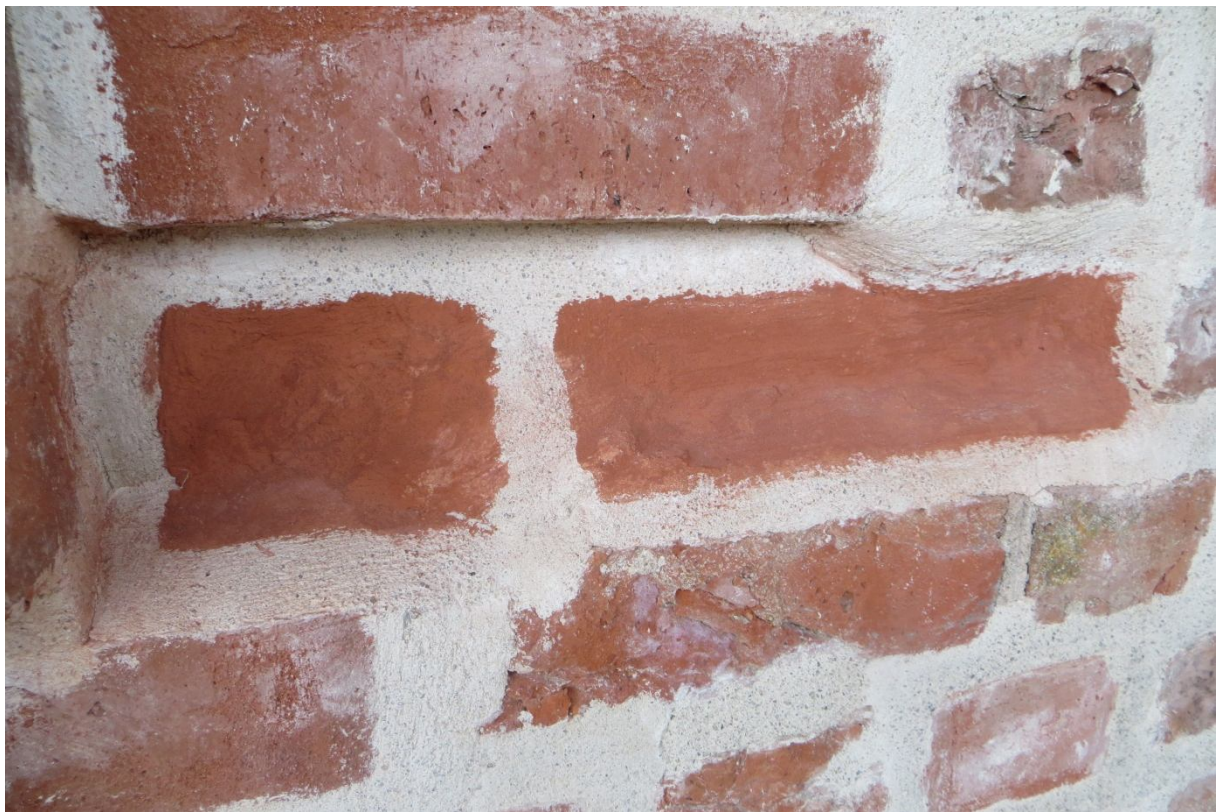
Samuti tuleb esile tõsta oskuslikult teostatud vuukimistööd.

17. Konserveeritud müür lähivaates. Korralikult teostatud vuukimistöö ja telliste parandamine (07.2019)

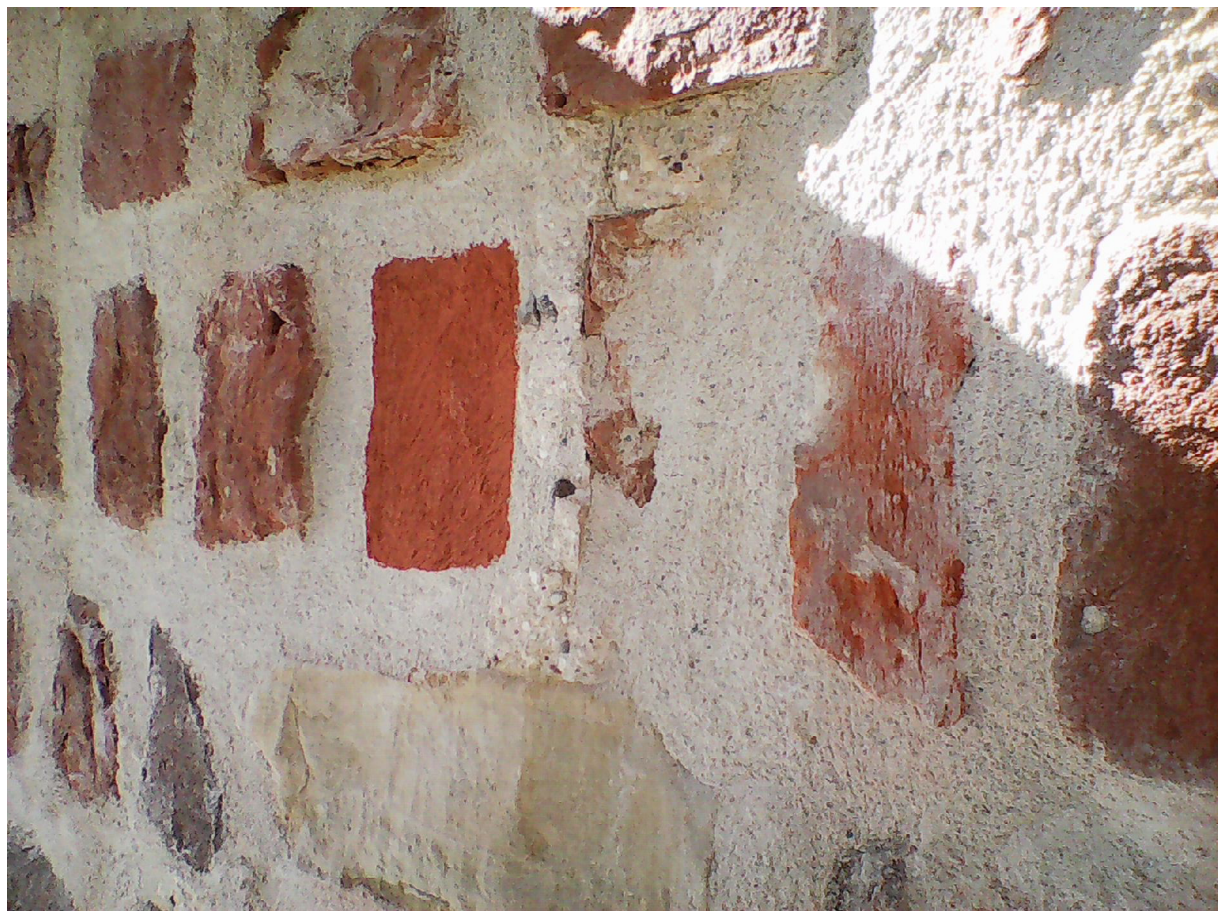
Kogu tööprotsessile võib anda hea hinnangu. Müüri konserveerimine ja laskekambri taastamine on teostatud korrektselt ja nõuetekohaselt. Uute müüriosade ladumist on välditud välja arvatud konstruktiivselt vajalikud müüriosad laskekambri osas ja müüri ülemises osas, et paigaldada plekk-kate ja kaitsta rippliseene lagunemise eest. Väga hästi on teostatud suurte läbivate pragude täitmine, seda eriti välisküljel (foto 18).

18. Konserveeritud müür laskekambri kohal (08.2019)

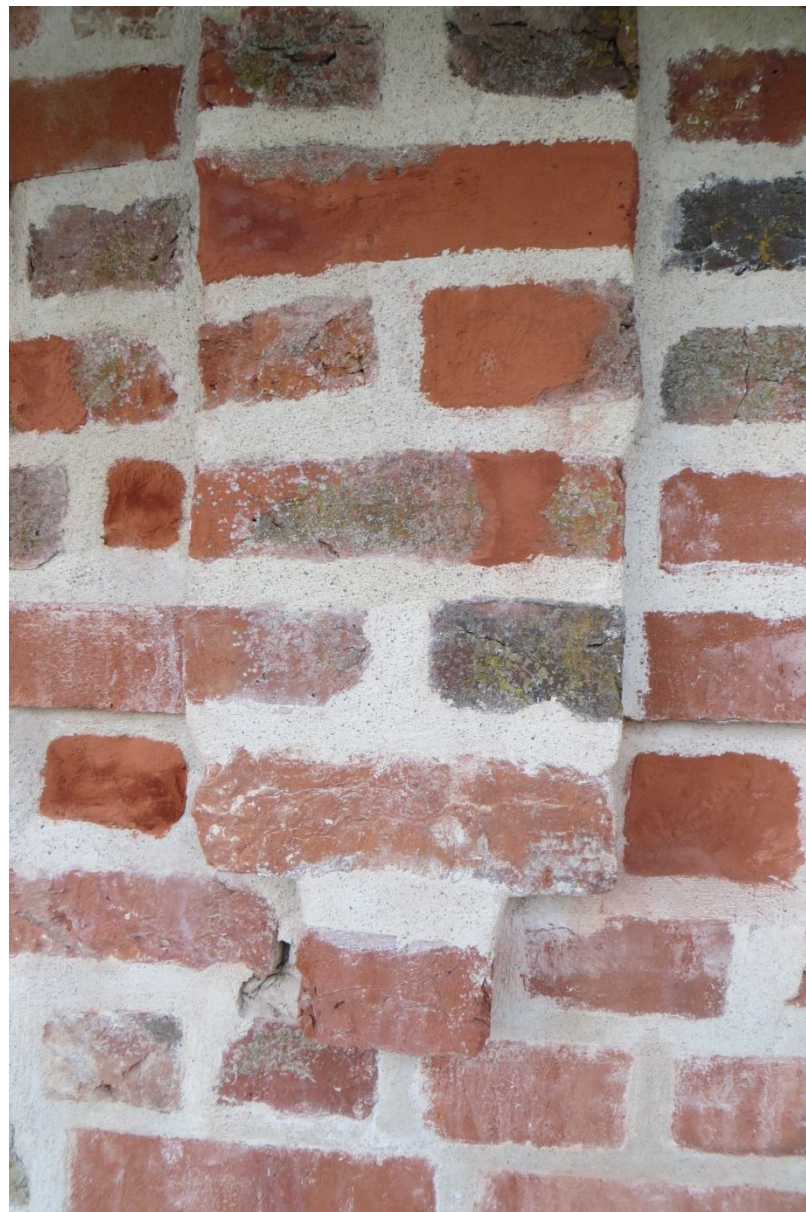
19. Konserveeritud rippliseen. Näha Remmersi tellise-  
parandusseguga parandatud telliseid (07.2019)
