Objekti aadress: Võru maakond, Võru vald, Vana-Vastseliina küla  
Tellija: Vastseliina Piiskopilinnuse Sihtasutus  
Registri number: 14081  
Töö number: 19-07

# **VASTSELIINA PIISKOPILINNUS** **VALLIKRAAVIGA**

**KAGUTORNI KONSERVEERIMISE I ETAPP**

**JÄRELEVALVE ARUANNE**

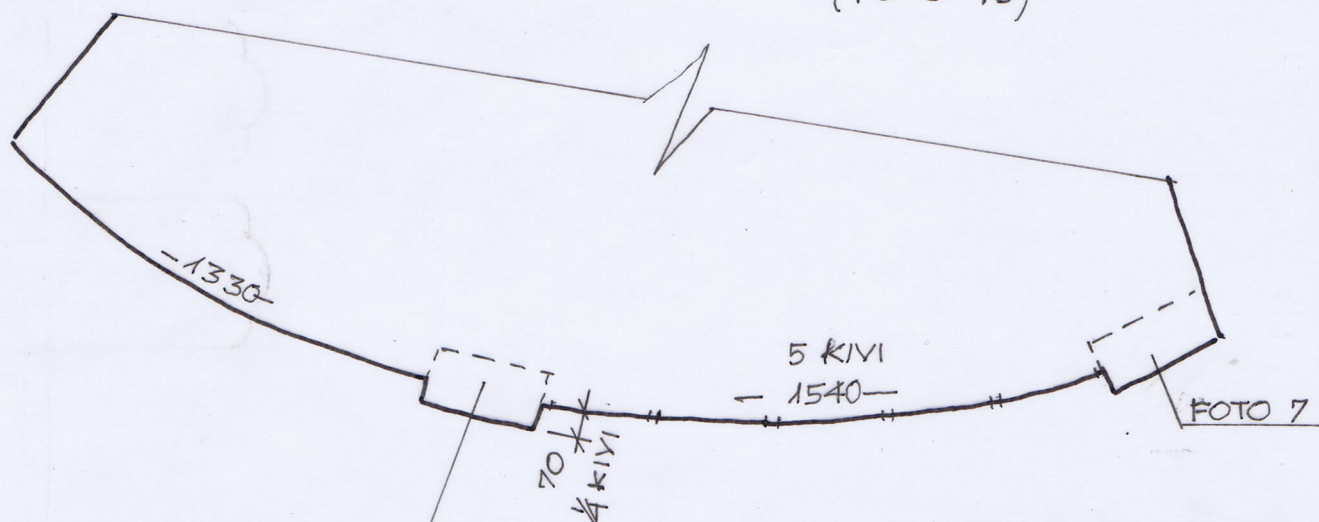
# MÄÄRIPEALNE 1:20 (FOTO 16)

Müüri ülemine osa kaeti 10 cm paksuse betoonikihi ja tasandati valmistades ette pinna pliipleki paigalduseks järgmisel aastal (foto 16). Taastati rippliseenide ülemised osad kasutades kohapeal olevaid kive, ainult ülemine rida on uutest kividest. Rippliseenide alumised osad konserveeriti kasutades telliseparandusmörti (foto 19).

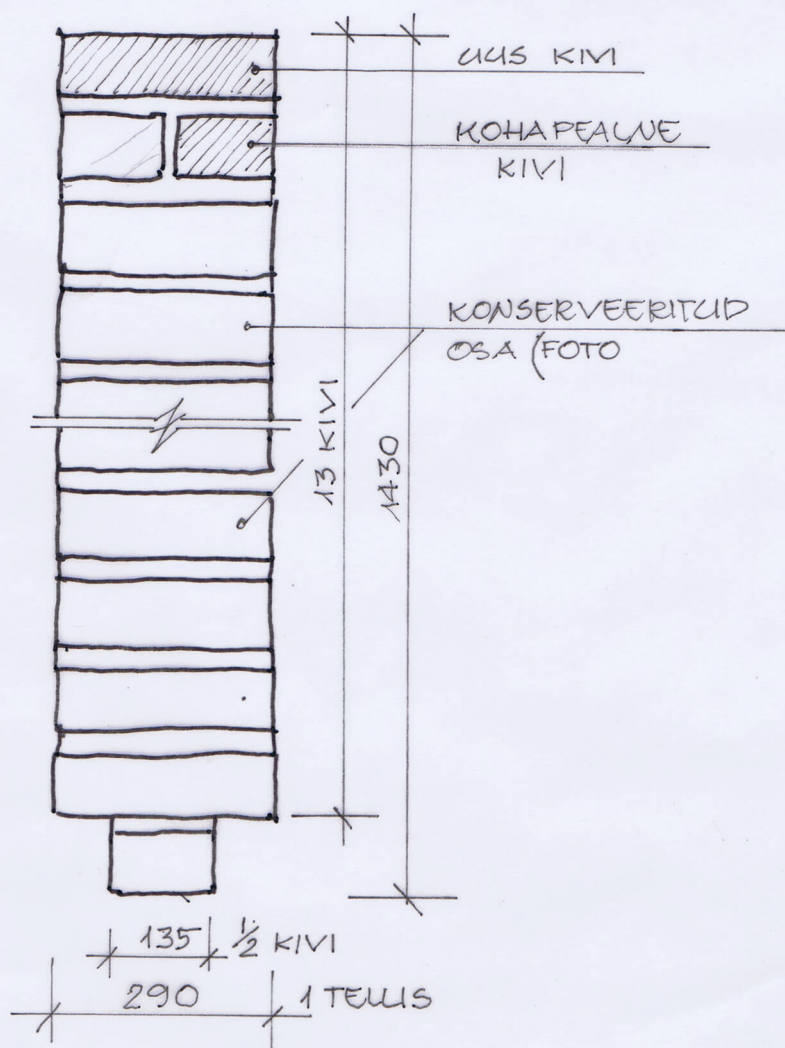
## RIPPLISEEN 1:10 (FOTO 19)

REMMERSI MÕRDIGA  
PARANDATUD TELLIS

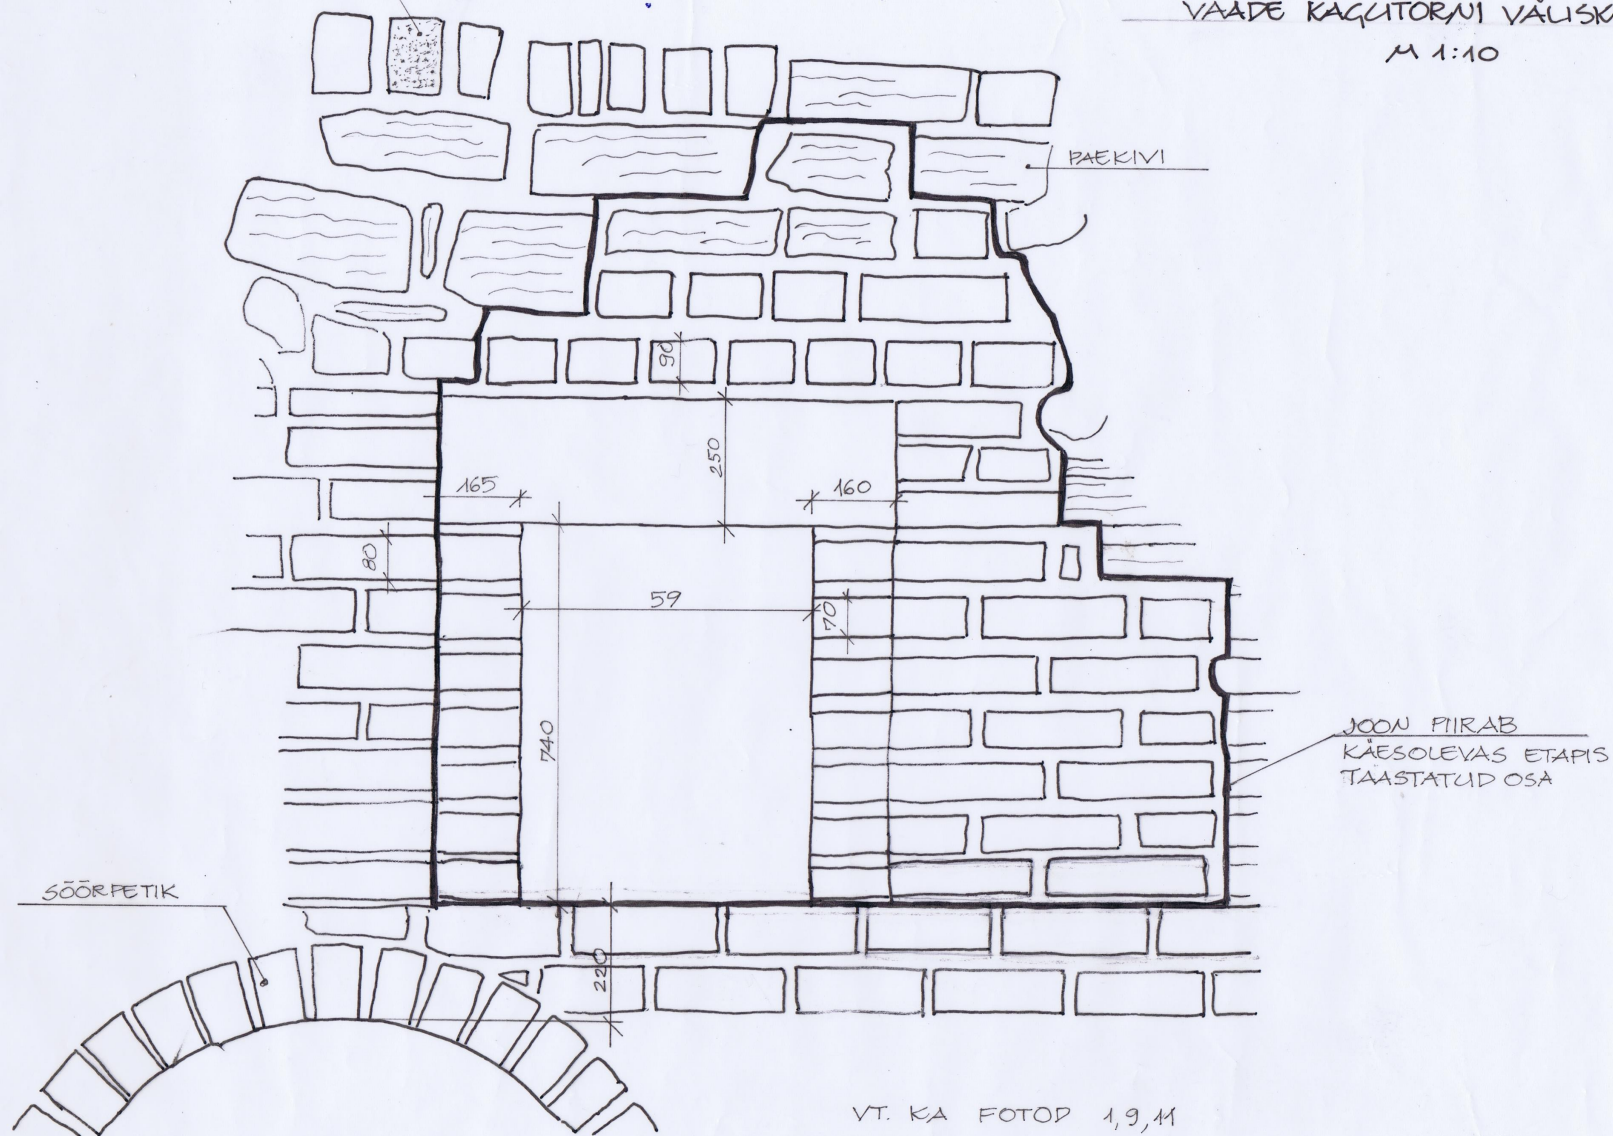
JOONIS 3

TAASTATUD LASKEKAMBER  
VAADE KAGUTORNI VÄLISKÜWELT  
M 1:10

VT. KA FOTOD 1,9,11

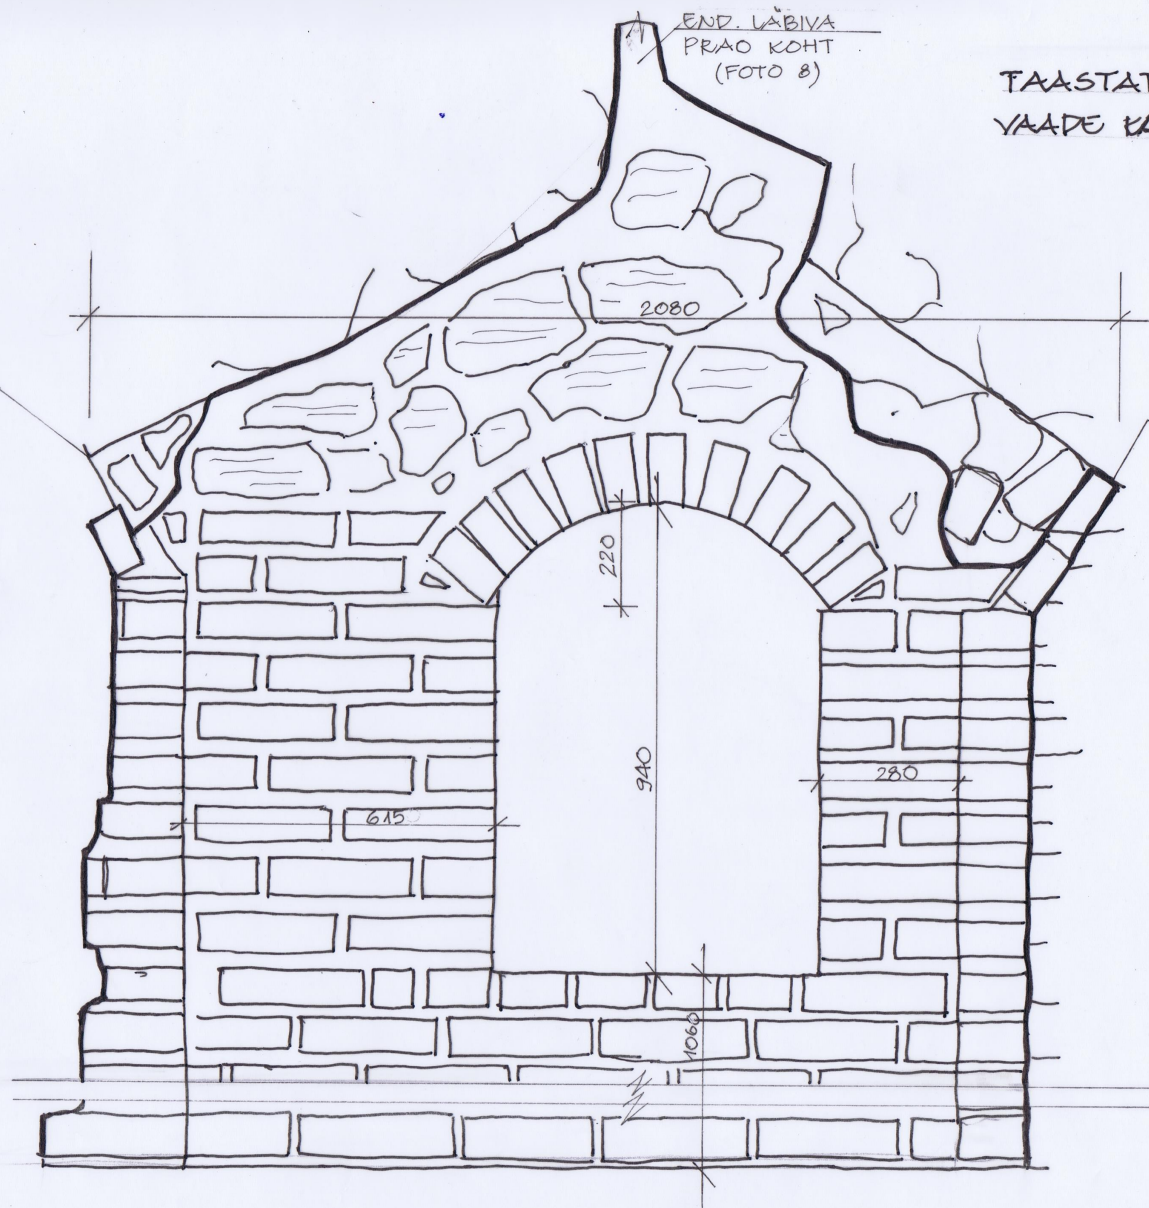
SÄILINUD VÕLVI-  
KANNA JÄLG  
FOTO 14

END. LÄBI  
PRAO KOHT  
(FOTO 8)

TAASTATUD LASKEKAMBER  
VADE KAGUTORNI SISEKÜLJELT

SÄILINUD VÕVIKANNA  
JÄLG VT. FOTO 6, 15
